Objet : **Rapport de recherche de fuite**

Une investigation a été effectuée le vendredi 27 Juin 2025 au logement occupé par **UVEAKOVI EDOUARD** situé **ARIA NOURE VILLA A0019, SAVANNAH**

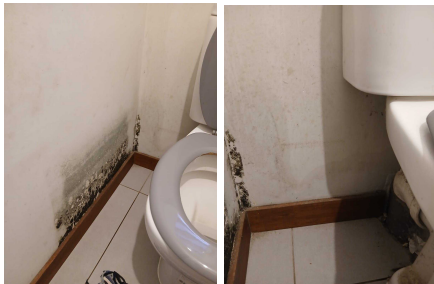
- Traces d'infiltration avec moisissure bas de cloison WC côté gauche + traces d'infiltration bas de mur derrière cuvette WC

Test d'humidité sur les différentes traces d'infiltration : **POSITIF**

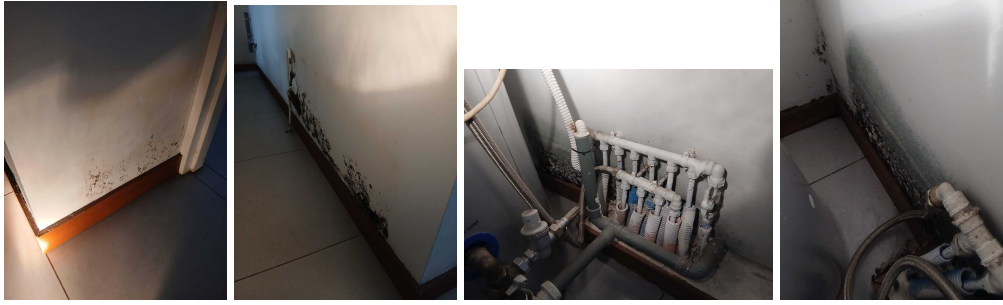
- Traces d'infiltration avec moisissure bas de cloison entrée BUANDERIE côté cuisine + traces d'infiltration avec moisissure bas de cloison BUANDERIE derrière cuisine + traces d'infiltration avec moisissure bas de cloison BUANDERIE côté wc
